Propuesta de intervención y cambio de uso del edificio del Puente Nuevo en Elche.

Grado en Arquitectura Técnica

Trabajo Fin de Grado

Diciembre 2016

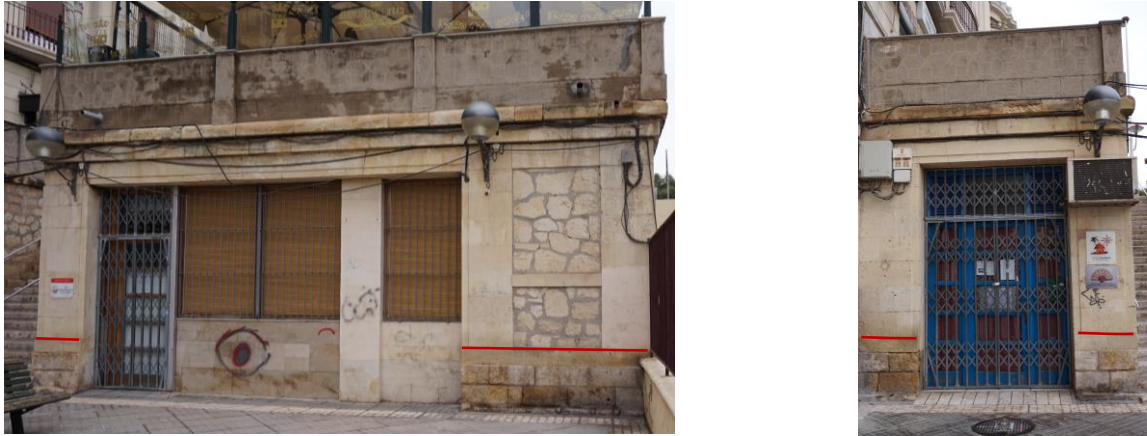
En las inspecciones visuales realizadas se ha observado la existencia de humedad capilar manifestada en forma de manchas de tonalidades oscuras sobre la superficie de los sillares de piedra arenisca inferiores de la fachada principal hasta una altura media de 0'50 m, derivado de lo descrito anteriormente se tienen daños asociados como son la arenización y la alveolización de estos elementos pétreos (*Figura 60*).

Figura 60. Imagen izquierda – Mancha de humedad en acceso derecho fachada principal. Imagen derecha – Mancha de humedad en acceso izquierdo fachada principal. Fuente: Elaboración propia a partir de imágenes propias.

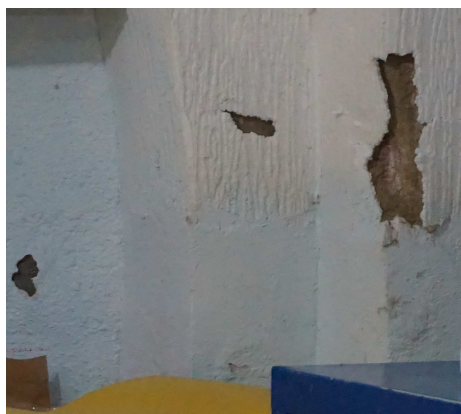
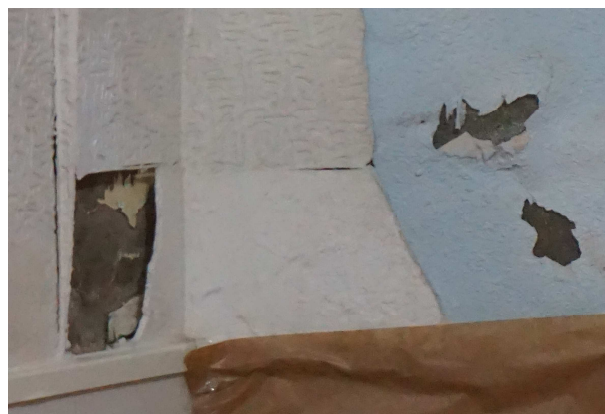
Figura 62. Imagen izquierda – Desprendimiento revestimiento paramento interior (1). Imagen derecha - Desprendimiento revestimiento interior edificio (2). Fuente: Autora.

El origen de la lesión radica en el fenómeno de la capilaridad, como ya se ha expuesto con anterioridad. Éste se basa en la ascensión del agua procedente del terreno a través de las redes capilares de los materiales en contacto con él. La altura de ascenso de la humedad depende tanto de la porosidad del material, como de la presión del agua y las condiciones del ambiente interior. Así, una vez se alcanza el equilibrio entre la presión hidrostática y el tamaño de los poros, el agua, a través de la superficie en contacto con los capilares evapora al exterior; dejando en ocasiones, tanto en el interior como en el exterior del material, la sales que ha ido arrastrando en su ascenso.

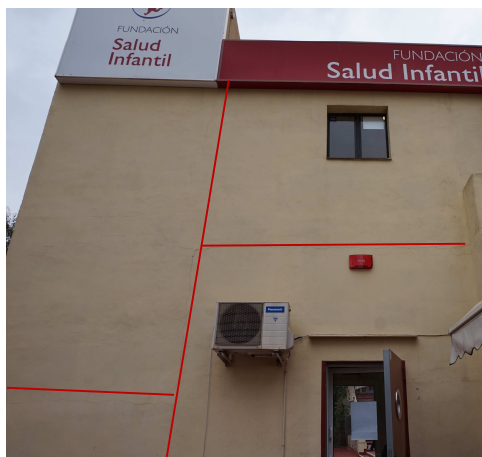
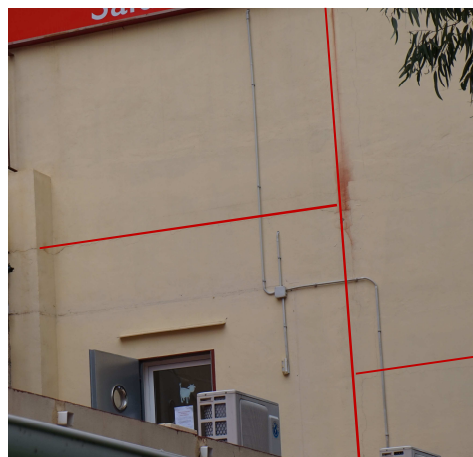
En la fachada lateral del edificio se tiene el cuerpo añadido en 2002 para la instalación del ascensor, en las inspecciones visuales realizadas se ha comprobado como existen fisuras rectilíneas, tanto verticales como horizontales, coincidentes con la unión entre el cerramiento de ladrillo hueco doble de 9 cm con los elementos estructurales; en el interior de la estancia no se aprecian estos daños.

Estas fisuras presentan igual recorrido y disposición en ambos laterales del inmueble, es decir, tanto en la fachada norte como en la sur de este volumen (*Figura 65*). Se puede observar cómo éstas no presentan una profundidad excesiva, estimando como elementos afectados la capa de revestimiento y el elemento soporte en su superficie. Su desarrollo es homogéneo y ambos labios de la fisura se encuentran en el mismo plano, es decir, es coplanaria.

Figura 65. Imagen izquierda - Fachada Norte. Imagen derecha - Fachada Sur. Fuente: Elaboración propia a partir de imágenes propias.

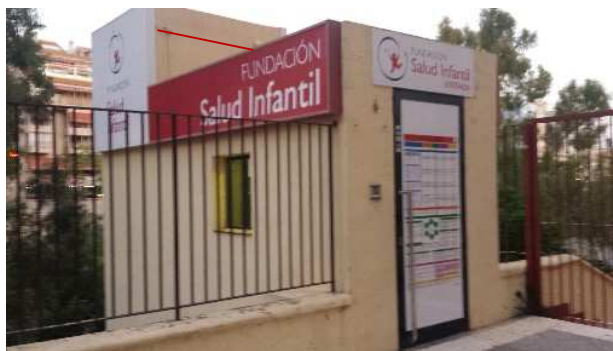
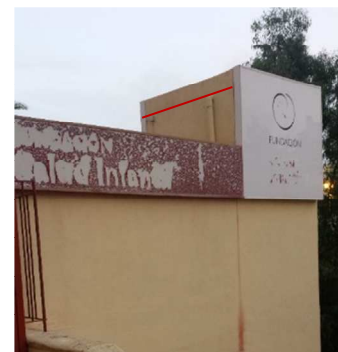
La fachada oeste muestra una grieta horizontal, que recorre el antepecho por el exterior a nivel de la cota superior del último forjado. Se trata de una grieta rectilínea que se mantiene a una altura constante en el acabado de fachada, su grosor es continuo, no apreciándose desplazamiento de los labios, es decir, es coplanaria (*Figura 66*). Destacar que la cubierta en cuestión posee una superficie igual a 5m², por lo que el empuje no es excesivo.

Figura 66. Imagen izquierda - Grieta encuentro con forjado superior (1). Imagen derecha - Grieta encuentro con forjado superior (2). Fuente: Elaboración propia a partir de imágenes propias.

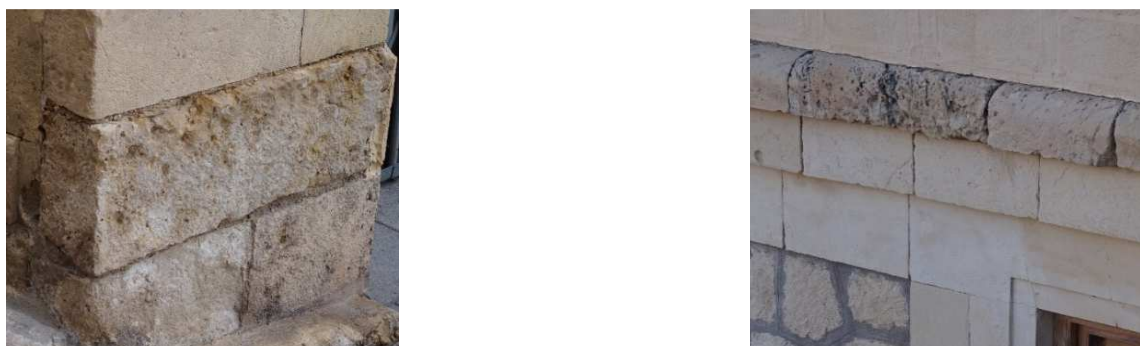
Como ya se ha expuesto la edificación se encuentra conformada por mampuestos concertados y piedra labrada, sin revestir. Es en las fachadas del volumen 1 donde se localizan un mayor número de alteraciones pétreas. En los desplazamientos a la construcción se ha comprobado como los sillares dispuestos en el arranque de la fachada principal muestran orificios que afectan a los primeros centímetros de la cara exterior; algunas de las piezas de la moldura también presentan este daño (*Figura 70*).

Figura 70. Imagen izquierda - Alveolización sillar fachada principal. Imagen derecha - Moldura pétrea con alveolización. Fuente: Autora.

Estos orificios reciben el nombre de alveolos, derivados de la alteración físico-química que manifiesta la superficie del material. Se produce la pérdida de materia en forma de cavidades, originadas por haloclastia (es la rotura del material por presiones ejercidas al cristalizar las sales disueltas en el interior de los poros. Estas sales pueden proceder del terreno, y ascender por humedad capilar o por disolución debido a la precipitación de agua de lluvia sobre restos orgánicos procedentes de aves, en molduras o repisas). Este fenómeno se origina por la disolución de las sales transportadas por los sistemas porosos de la piedra, el alveolo que se observa se produce en la zona de evaporación donde se produce la cristalización. La formación de cristales hace que se genere un aumento de volumen, lo que produce presiones que

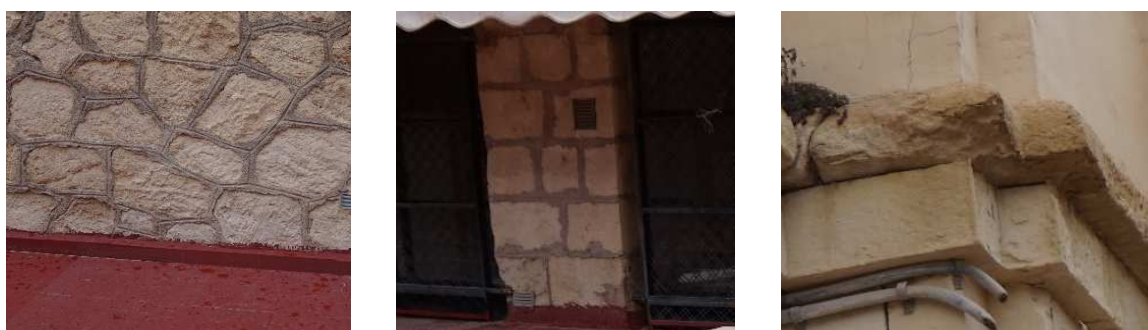
El estado de la única fachada del volumen 2 se encuentra bastante alterado, derivado por la transformación sufrida en la cara exterior de los pétreos. Los mampuestos que la conforman han perdido la apariencia uniforme originaria, adquiriendo un aspecto terroso. Al tacto éstos desprenden pequeñas partículas y en la inspección visual realizada se comprobó como en algunas zonas había restos arenosos procedentes de la degradación de los mampuestos (*Figura 71*).

Figura 71. Imagen izquierda - Arenización arranque peto escaleras exteriores. Imagen central - Arenización arcos fachada. Imagen derecha - Arenización moldura superior. Fuente: Autora.

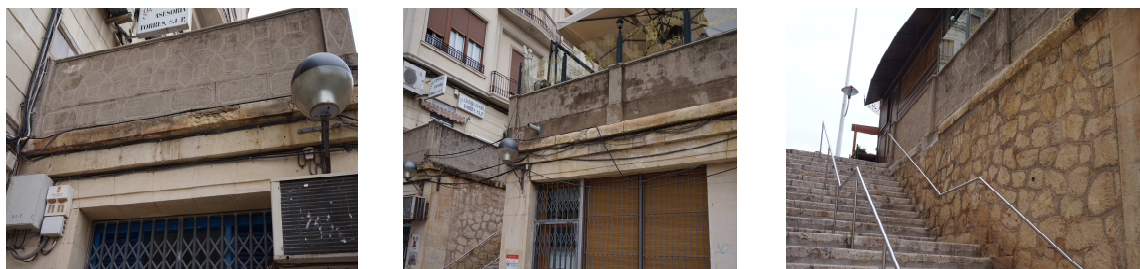
Esta lesión se localiza, en mayor grado, en el peto superior de la edificación identificada como volumen 1. Este elemento posee un diseño que favorece la deposición de partículas que aportan un aspecto de deterioro al inmueble (*Figura 73*).

Figura 73. Imagen izquierda – Antepecho izquierdo fachada principal. Imagen central – Suciedad por depósito en antepecho fachada principal. Imagen derecha – Antepecho escaleras exteriores. Fuente: Autora.

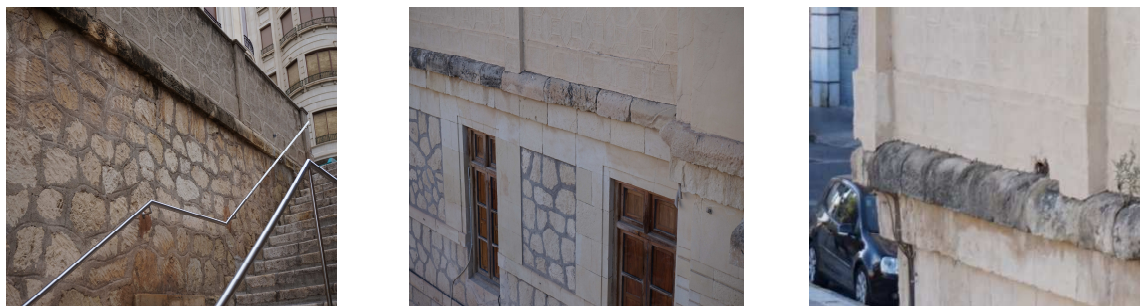
En este caso las manchas manifestadas son de tonalidad oscura, principalmente se tienen en las molduras superiores del volumen 1; es uno de los principales factores que aportan a la edificación de un aspecto descuidado (*Figura 75*).

Figura 75. Imagen izquierda – Costras de sulfín en escalera exterior volumen 1. Imagen central – Costras de sulfín en fachada lateral (1). Imagen derecha – Costras de sulfín en fachada lateral (2). Fuente: Autora.
